商用電力網へ系統連系された小型水平軸風車の性能試験結果 及び風車の騒音測定について

Studies on performance of small horizontal axis wind turbine connected to the commercial network and noise measurement

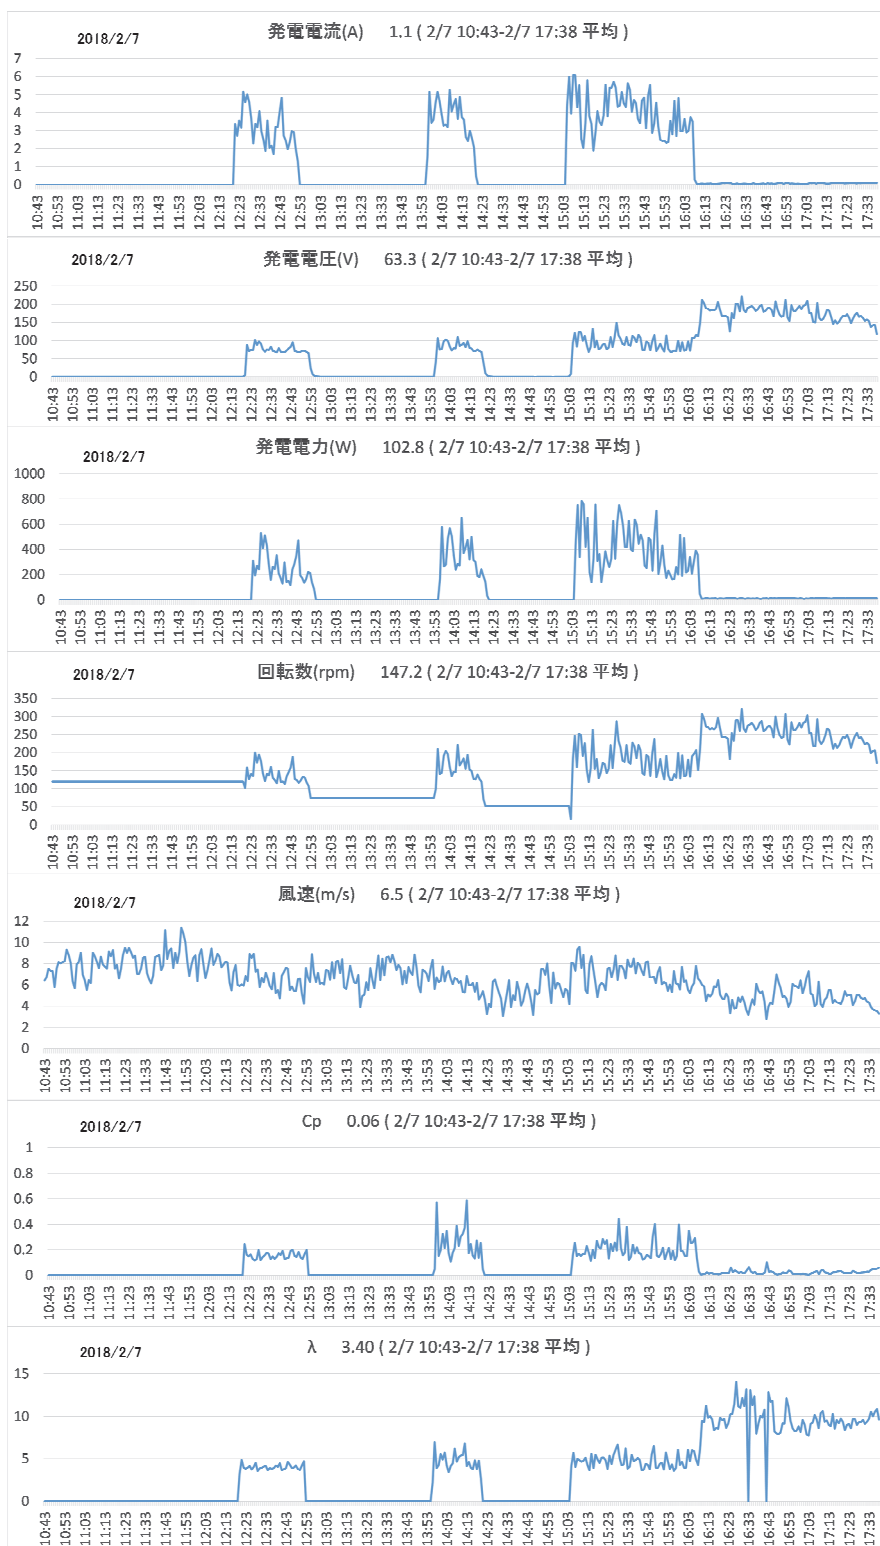
図2には、2018年2月7日風車騒音測定時の電流・電圧・電力・発電機回転数・出力係数 C_p ・風車周速比 λ の値が示されている。全て1分間平均出力値と

して示されている。電流・電圧・電力等をみると出力値が出ている場合と出力値が零の場合が示されているが、これは騒音測定値の風車回転中と風車回転が強制的に停止され、暗騒音を計測した場合のデータを示したためである。

図2 電流・電圧・電力・回転数・風速・出力係数 C_p およびブレード翼端風速比の値を示す。本風速の騒音測定時の測定値を示す。

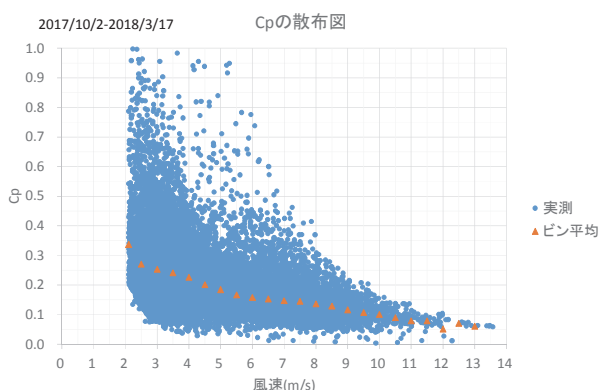
図5には、図4に示した値に対応した出力係数 C_p を求めた結果である。1分間平均風速2.5m/minに対して $C_p \approx 0.28$ 、10m/minに対して $C_p \approx 0.13$ 、 $C_p \approx 0.13$ から0.28は、他の小型風車に対する値¹⁾の平均値 $C_p \approx 0.091$ (9.1%) から中央値7.6%、想定値16.7%と比較すると妥当と判断される。

図5 図4に示した値に対応した出力係数 C_p

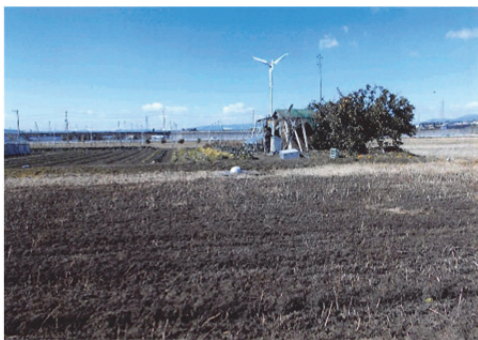
写真1は、風車と周辺の畑および水田、さらに夏季、オリーブ、ミカンおよび小屋さらに測定用マイクロフォン（フードカバー付）が示されている。

写真 1 実験装置全景

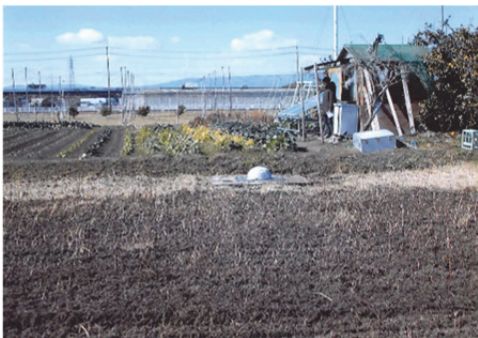
写真2は、風車とフード付マイクロフォン（北西方向ライン）の写真を示す。

写真 2 風車とフード付マイクロフォン（北西方向ライン）

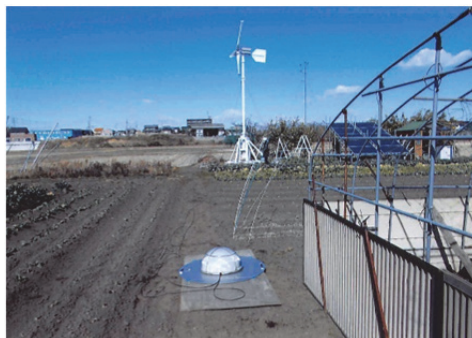
写真3は、風車とフード付マイクロフォン（北西方向）とほぼ90°の方向、すなわち風向きとほぼ直角方向にフード付マイクロフォン(21m離れている)の写真を示す。

写真 3 風車とフード付マイクロフォン（風向きとほぼ直角方向）

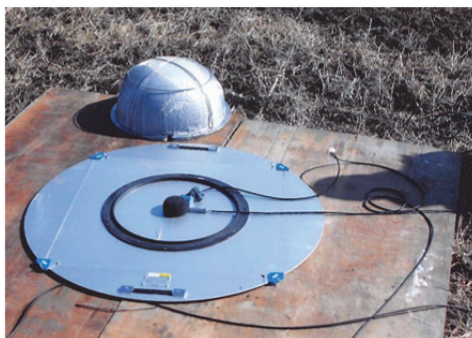
写真4は、フード付マイクロフォンのマイクロフォン位置とそのフードカバーを示す。

写真 4 フード付マイクロフォンのマイクロフォン位置とそのフードカバー

以上 JIS C 1400-11 に示された全天候型ウインドスクリーン (フードカバー付ウインドスクリーン) をマイクロフォン 2 個にかぶせて行った騒音測定実験の一端を、写真を使って説明した。実験日当日の気象条件は、地表高さ 1.5m で気温 2.5℃、風速 7m/s～13m/s (8m 高さ) である。

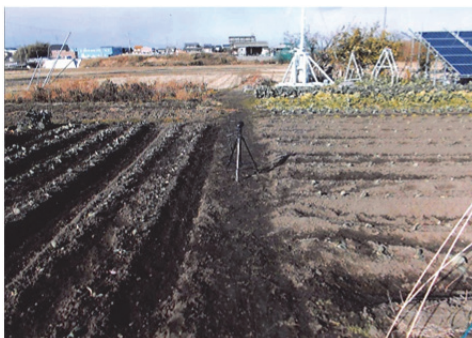
写真 6 写真 5 のほぼ直角方向のマイクロフォン

写真 6 は、写真 5 のほぼ直角方向のマイクロフォン設置写真である。
